# 安八町 洪水

## ハザードマップ 改訂版

この「安八町洪水ハザードマップ」は、国土交通省中部地方整備局が公表した洪水浸水想定区域をもとに、揖斐川流域・長良川流域に大雨が降ったときに、町内で予想される浸水範囲と浸水の深さを地図上に表したものです。あらかじめ家から避難所までの経路や、非常時の連絡方法などを話し合ってください。また、大雨のときには、雨の降り方や日ごころからの家の周りの浸水状況などに注意し、危険を感じたら早めに避難するなど、このハザードマップをその一助として活用していただければ幸いです。

総務課 〒503-0198 岐阜県安八郡安八町水取 161 番地  
TEL 0584-64-3111 FAX 0584-64-5014  
平成 30 年 3 月 作成  
令和 3 年 6 月 一部改訂

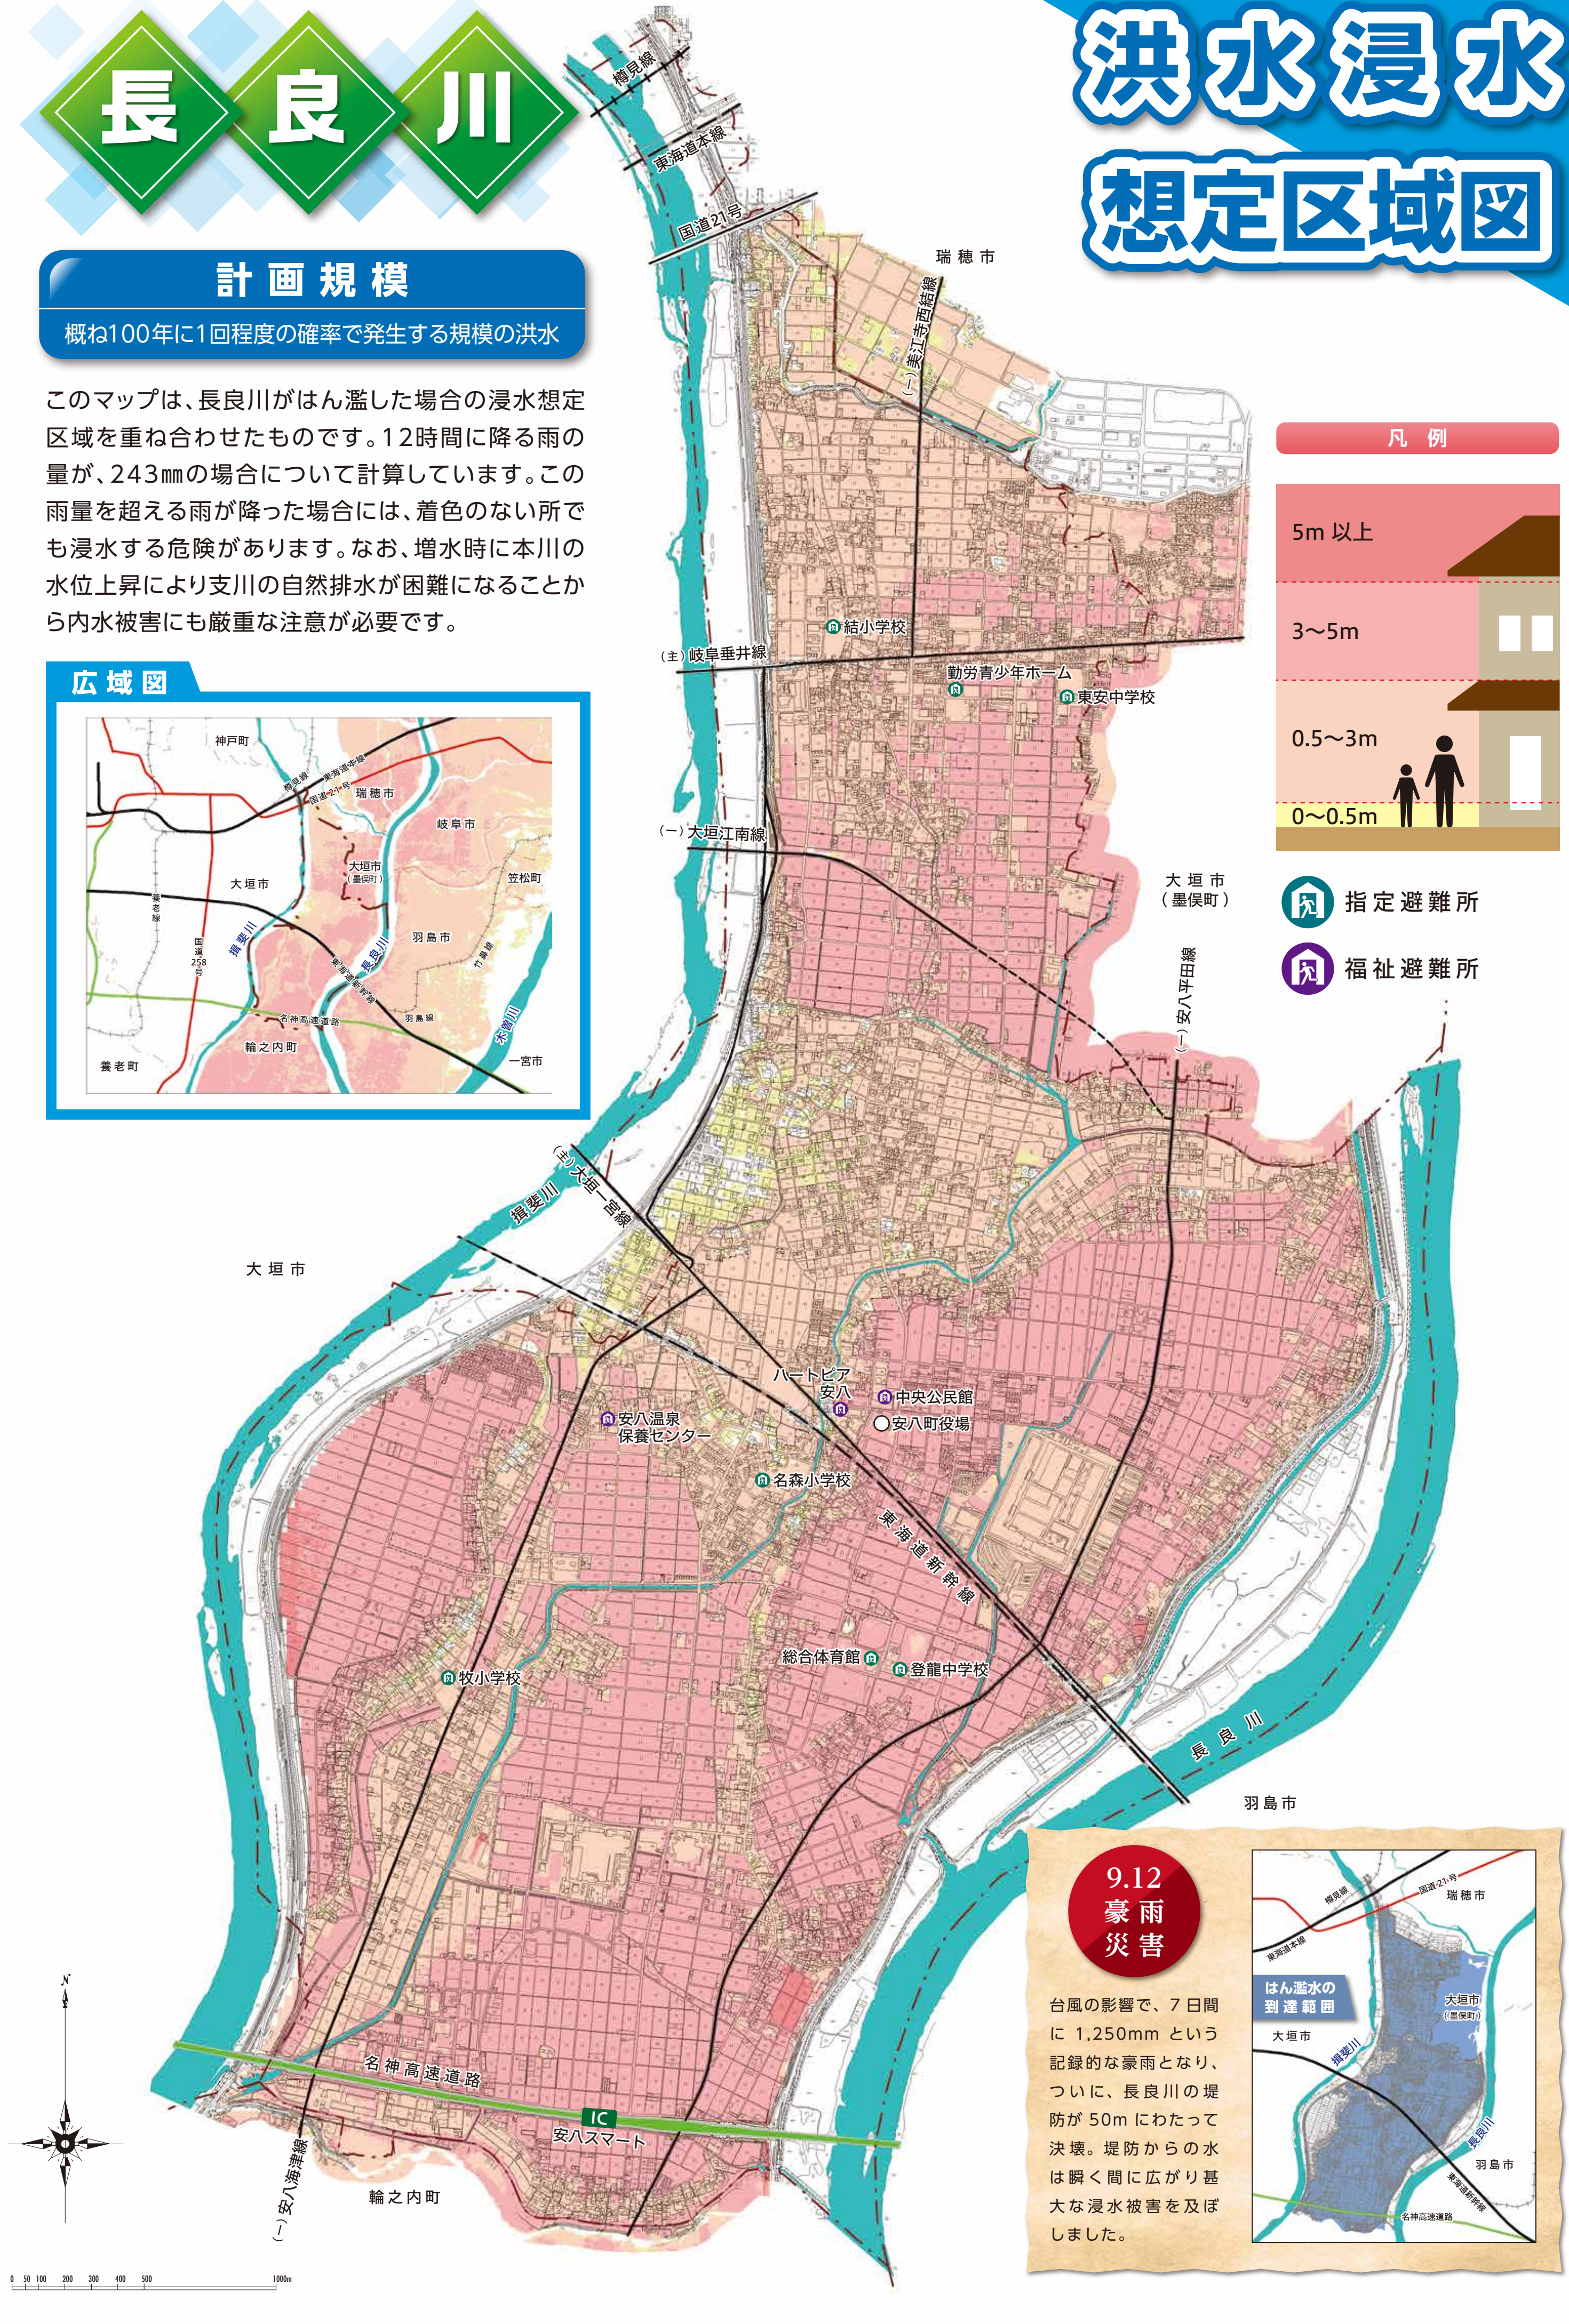
# 洪水浸水 想定区域図

このマップは、長良川がはん濫した場合の浸水想定区域を重ね合わせたものです。12時間に降る雨の量が、243mmの場合について計算しています。この雨量を超える雨が降った場合には、着色のない所でも浸水する危険があります。なお、増水時に本川の水位上昇により支川の自然排水が困難になることから内水被害にも嚴重な注意が必要です。

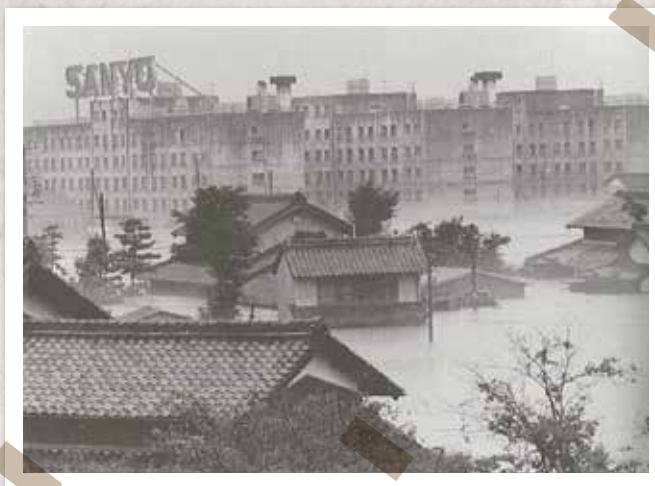
▲ 破堤後なおも降り続く雨にけむる三洋付近

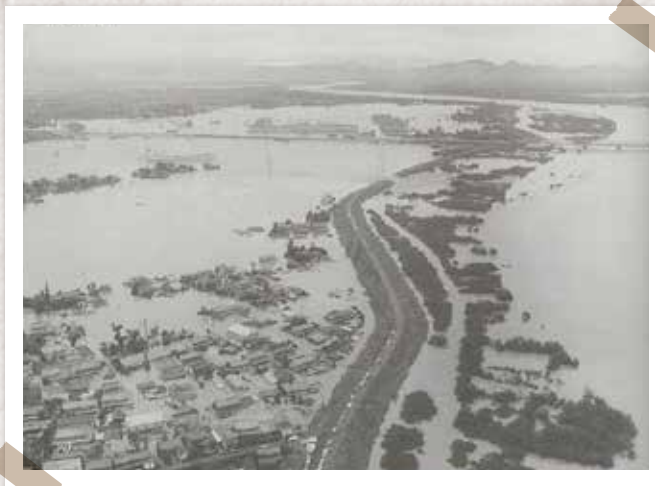
▲ 濁流に沈む安八町

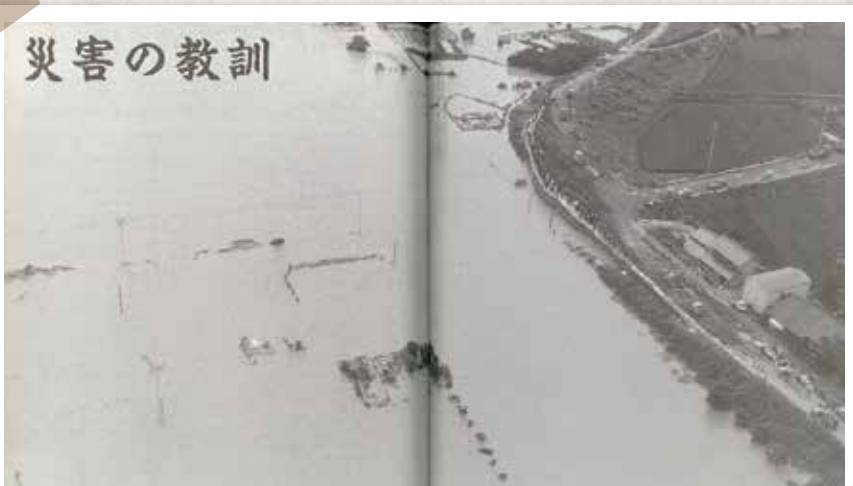
▲ 長良川の濁流で水没した安八町

台風の影響で、7日間に1,250mmという記録的な豪雨となり、ついに、長良川の堤防が50mにわたって決壊。堤防からの水は瞬く間に広がり甚大な浸水被害を及ぼしました。

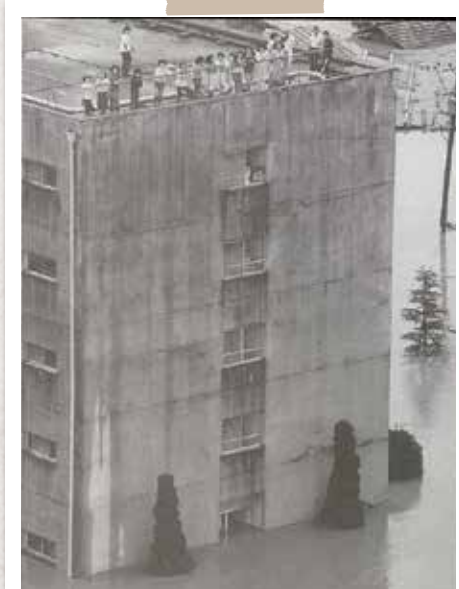
▲ 5階建ての1階部分が完全に水没した三洋住宅
